# 随州高新区随州鼎祥商贸有限公司 “12·18”一般坠落事故调查报告

随州市政府事故调查组

2023 年 10 月 27 日

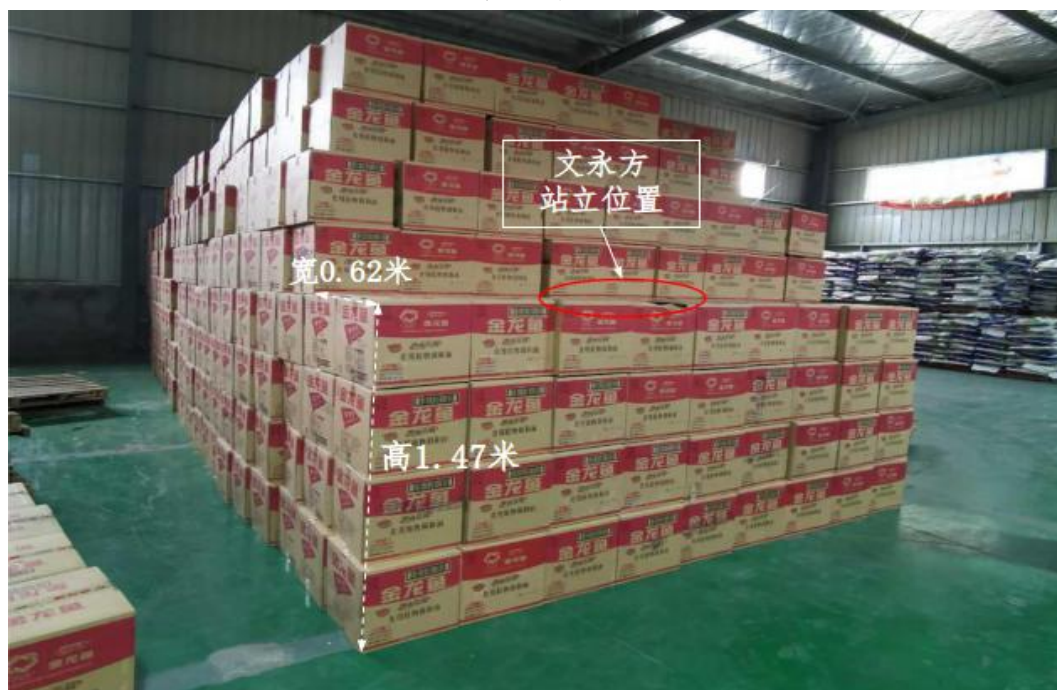
图 1 事故现场食用油货垛

事故发生位置位于仓库的东北角,装有桶装食用油的纸箱货堆上。纸箱上印制有“金龙鱼”、“食用植物调和油”、“净含量:5升×4”、“易碎品”、“堆码层数极限6”等图形字样。纸箱长宽高分别为0.38m、0.33m、0.36m。该货堆共码放8层纸箱,顶部距离地面2.88m。事故点位于该堆垛第4层的箱顶平面上,该平

面距离地面 1.47m，长 3.03m，宽 0.62m，面积约为 1.88 m<sup>2</sup>。该平面左起第 4 个食用油纸箱外包装破损，呈凹陷撕裂状。

1. 冒险作业。根据纸箱（内含食用油）包装上印有“易碎品”标志等特性，结合抽样检测的抗压强度、耐破强度、边压强度及承载力试验分析结果，人员不能踩踏包装纸箱。文永方未按照物品包装上指示标志的要求和物品的特性进行操作<sup>[1]</sup>，事发时文永方单脚站立在 4 层高纸箱（内含食用油）上，且脚踩位置距离箱体外边缘仅 0.33m，有坠落风险，属于冒险作业。

2. 习惯性违章。按照纸箱（内含食用油）包装上印有“堆码层数极限 6”标志要求及包装纸箱承载力试验分析结果，堆码层数不能超过 6 层，人员不能踩踏包装纸箱。作业人员未根据物品

特性、数量、包装储运图示标志，采取相应的堆码方式和层高<sup>[2]</sup>，习惯性踩在纸箱上，超堆码层数极限堆码。现场实际已违规码放大量 8 层高的物品，超过纸箱堆码层数要求。

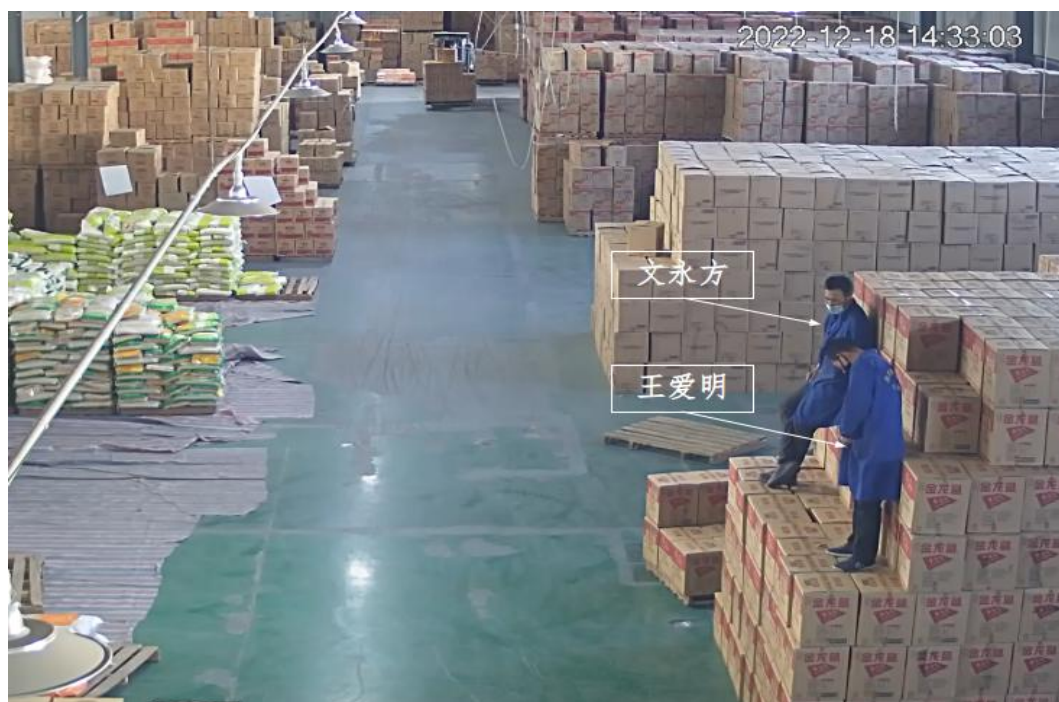
图 2 事发前现场监控图像

油)转移完毕,高伟驾驶叉车离开现场。此时文永方、王爱明两人站立在已码放4层的纸箱(内含食用油)上。该站立作业面三面临边,剩余一面堆码着最高8层、最低6层的纸箱(内含食用油)。

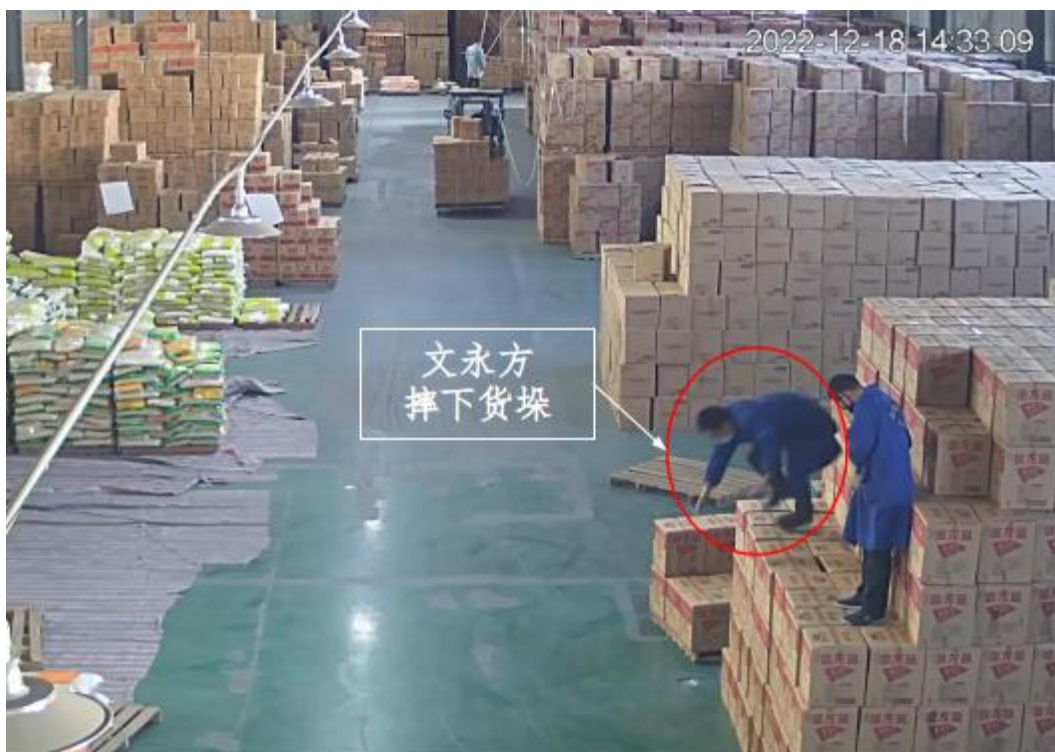
图 3 事发时现场监控图像

14时33分,文永方单脚撑在纸箱上斜靠在后侧8层高的食用油箱体上,随后身体向前倾倒坠落,下坠时左腿膝盖跪压在箱体边缘致纸箱一角压毁凹陷撕裂,随后头朝下撞上了水泥硬化地面。文永方坠落后侧躺在地上,失去了意识。

事故直接原因是：装卸堆码作业人员文永方违反装卸、搬运及物品堆码作业安全要求，冒险站在 4 层高易碎品纸箱（内含食用油）上作业，身体失衡坠落，头部着地导致死亡。
